# Effectiviteit van amfibieënpassages langs de binnenduinrand in Bakkum-Noord en Bergen (2016/2017)

Richard P.J.H. Struijk en Rémon ter Harmsel

| Rapportnummer: | 2017-060 |

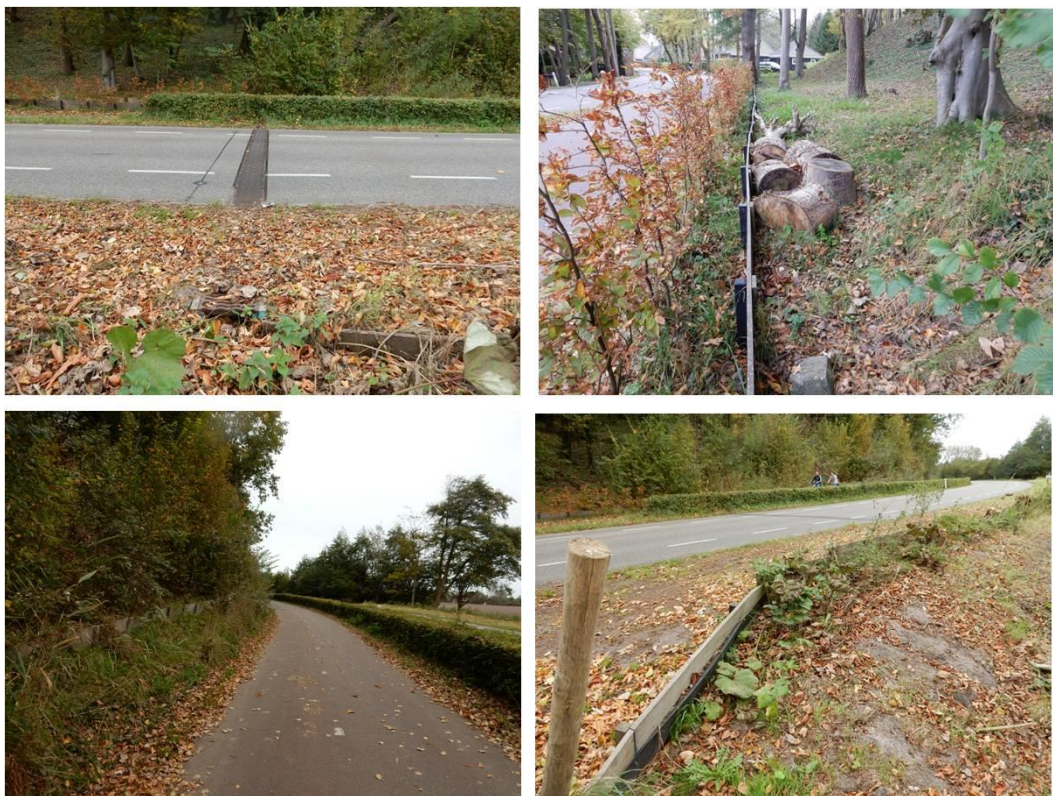
Afbeelding 4.1 Faunavoorzieningen Herenweg, Egmond aan den Hoef (HMP 3.3)

Aan weerskanten van de weg zijn houten geleidingsschermen zonder overstekende rand aanwezig. Bevestigingspaaltjes staan aan weerskanten van het scherm. Aan de duinzijde is het scherm grotendeels hoger dan 30 cm; de polderzijde is lager. Nabij de passages lopen de schermen omlaag af waardoor de hoogte daar soms 15 cm is. Aan de duinzijde liggen houtblokken tegen het scherm.

Twee amfibieënpassages met metalen rooster zijn aanwezig. Op een van de twee is een extra metalen afdichting met ronde gaten aangebracht. In de loop der jaren is veel blad en substraat opgehoopt bij de ingangen waardoor de passage in effectieve hoogte heeft verloren.

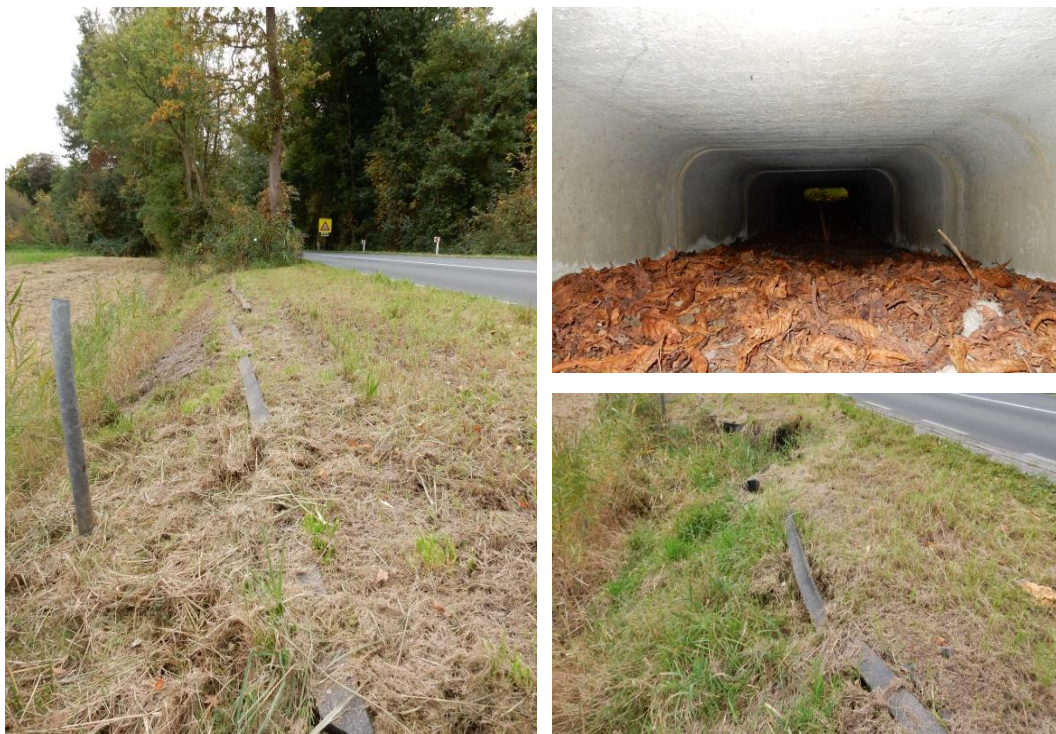
Afbeelding 4.2 Faunavoorzieningen Heerenweg, Bergen (HMP 1.1 - 1.4)

Deze locatie betreft het onderzoekstraject Bergen. Aan de duinzijde bestaat nagenoeg het gehele geleidingsscherm uit kunststof (HDPE). Aan de bovenzijde zit een overstekende rand en de schermhoogte varieert van ca. 15-30 cm. In het vroege voorjaar wordt de randzone vrij van vegetatie gemaakt. Op een punt bleek het scherm op een punt aan te sluiten op een boomstobbe. Hierbij werd tot tweemaal toe gezien hoe een gewone pad en kleine watersalamander via de stobbe de weg bereikten. Na melding is dit euvel (voorlopig) verholpen. De hoogte van het scherm vormt hier een serieus probleem. Voor met name bruine en groene kikkers vormt dit op veel punten geen absolute barrière, getuige de vondsten van levende en dode kikkers op de weg. Het scherm loopt vlakbij de passages trechtervormig toe en er zijn zogenaamde 'zwaluwstaarten' aanwezig.

De drie aanwezige amfibieënpassages zijn gesloten en liggen op onderlinge afstanden van circa 78-91 m van elkaar (afbeelding 5.3).

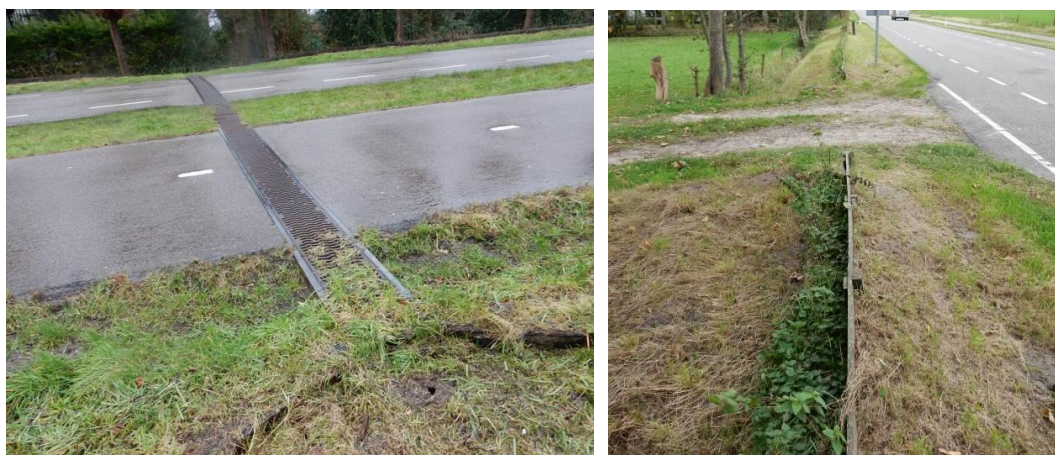
Afbeelding 4.3 Amfibieënvoorzieningen Herenweg, Bergen aan den Hoef (HMP 2.6)

Aan zowel oost- als duinzijde staat een houten geleidingsscherm van maximaal 30 cm hoog. Een overstekende rand ontbreekt. Er bevinden zich vrij veel zijwegen naar weilanden en woonerven waardoor het scherm vaak onderbroken is; hiervoor zijn geen aanvullende maatregelen genomen. Richting de tunnelingang, waarnaar het scherm trechtersvormig toeloopt, wordt de hoogte van het scherm zeer laag. Zogenaamde 'zwaluwstaarten' bij de ingang van de passages ontbreken. Aan de wegkant bevindt zich geen grondlichaam tegen het scherm om op de weg geraakte dieren de kans op veilige terugkeer te bieden.

De amfibieënpassages liggen meer dan 50 meter uit elkaar. Bovendien werd in het voorjaar van 2016 geconstateerd dat een van de passages geheel was dichtgeslibd met substraat en blad waardoor er zelfs vegetatie door het rooster groeide.

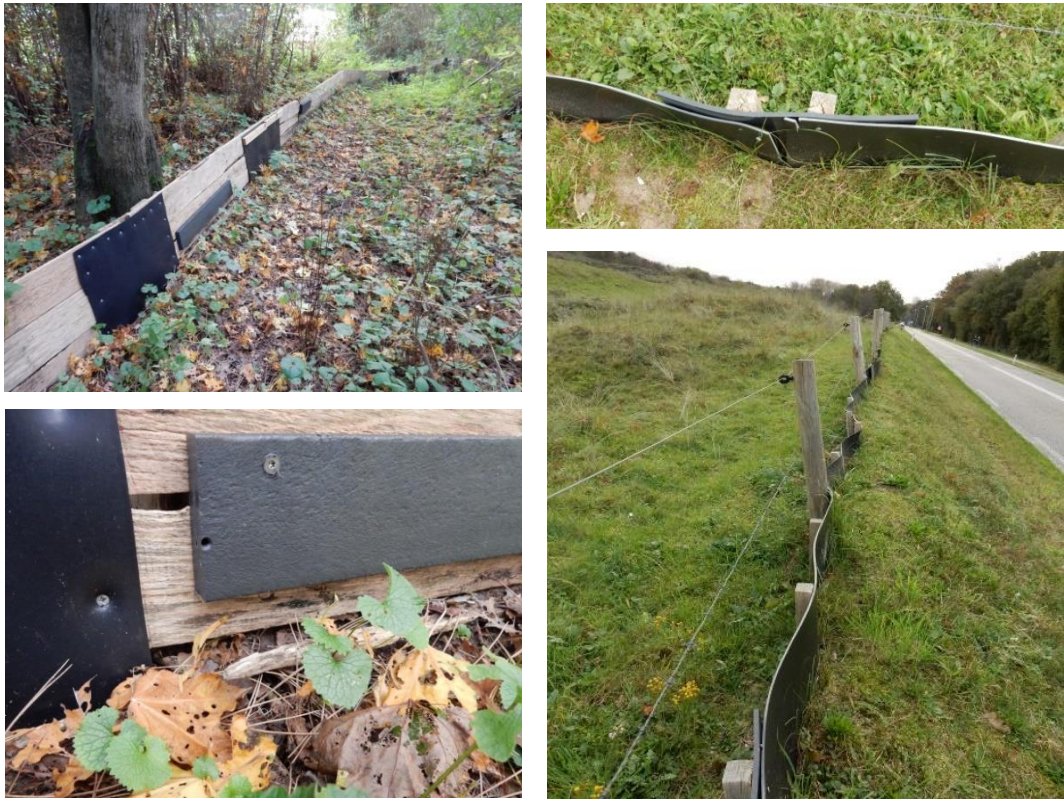
Afbeelding 4.4 Faunavoorzieningen Heerenweg, Bakkum-Noord (HMP 10.4 -10.7)

Deze locatie betreft het onderzoekstraject Bakkum-Noord. Het geleidingsscherm aan de duinzijde (westzijde) van de N512 is van hout. Een overstekende rand boven aan het scherm ontbreekt. In het voorjaar wordt de voet van het scherm aan de duinzijde vrij gemaakt van vegetatie en takhout. Inmiddels hebben delen van het scherm hun beste tijd gehad en is het een lappendeken van provisorische reparaties geworden. Hoewel de reparaties in de meeste gevallen functioneel zijn, zal het geheel in de nabije toekomst vervangen moeten worden. In de huidige situatie zullen gewone padden grotendeels nog van de weg geweerd worden door het scherm. Door de talloze (rottings)gleuven en klimmogelijkheden vormt het voor een soort als de kleine watersalamander echter geen absolute barrière.

Twee amfibieënpassages (ACO KT500) zijn aanwezig en zijn redelijk gevuld met bladstrooisel. De onderlinge afstand tussen de passages bedraagt circa 84 m en de maximale afstand tot einde scherm is circa 120 m (afbeelding 5.3). De ligging ten opzichte van de totale trajectlengte is onevenredig. Langs het traject staan lantaarnpalen, langs het fietspad en langs de weg; zij belichten de migratiezone vanuit de duinen echter niet (zie H 4.3.3).

Ook de realisatie van zwaluwstaarten bij de passages in Bakkum-Noord, om de dieren beter naar de passage ingang te geleiden, is aan te bevelen. Als laatste is het mogelijk dat de aanwezige passages zelf onvoldoende geschikt zijn voor optimaal gebruik wat betreft dimensionering, bodem en vochtigheid. Er zijn diverse gevallen bekend waarbij amfibieën de amfibieënpassage wel vinden en betreden, maar dat zij vervolgens weer terugkeren (Petrovan, 2017).

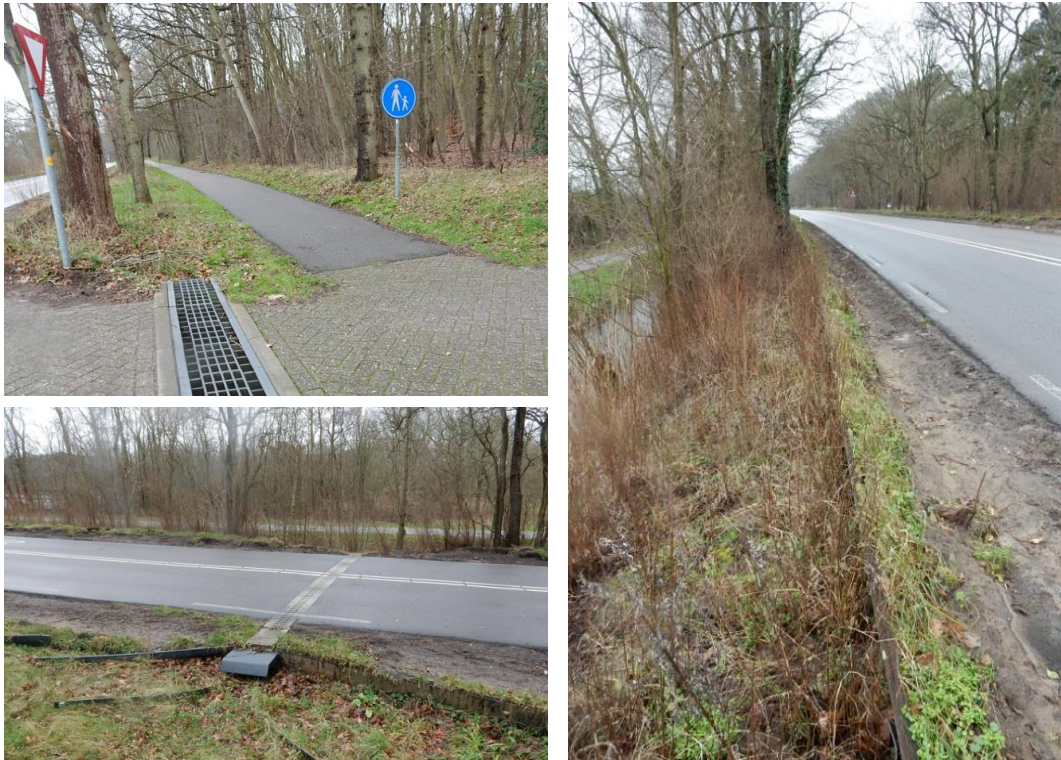
Afbeelding 4.5: Faunavoorzieningen Zeeweg, Castricum

Geleidingsschermen bestaan aan noord- en zuidzijde van de weg uit hout. De hoogte is maximaal 35 cm en een overstekende rand ontbreekt. Op veel delen is het hout in dermate slechte staat dat van een functioneel scherm nauwelijks meer sprake is. Vooral aan de zuidzijde is geen vegetatievrije zone langs het scherm aanwezig. In het vroege voorjaar wordt de houtige vegetatie hier kort gemaaid, maar voorafgaand aan de dispersieperiode van juveniele amfibieën niet nogmaals. Aan weerskanten sluit de bovenzijde van het scherm aan op maaiveldhoogte waardoor op de weg geraakte dieren altijd terug kunnen keren.

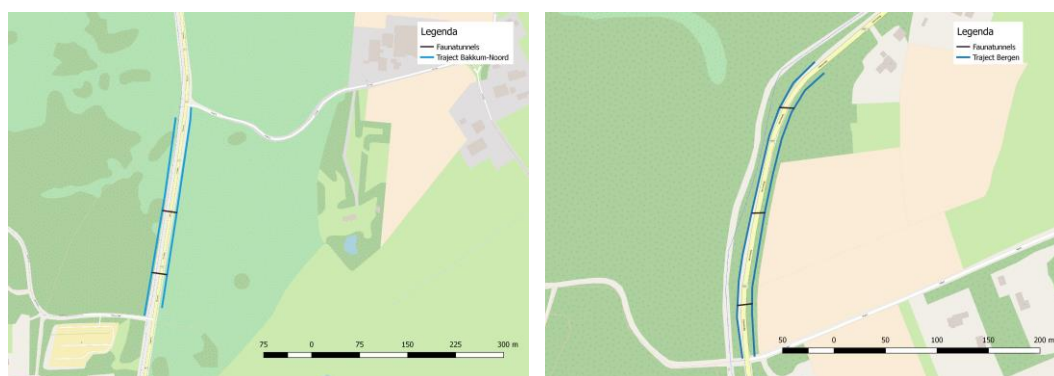
Afbeelding 5.1 & 5.2: Onderzoekstrajecten N512 Bakkum-Noord (links) en N511 Bergen (rechts)

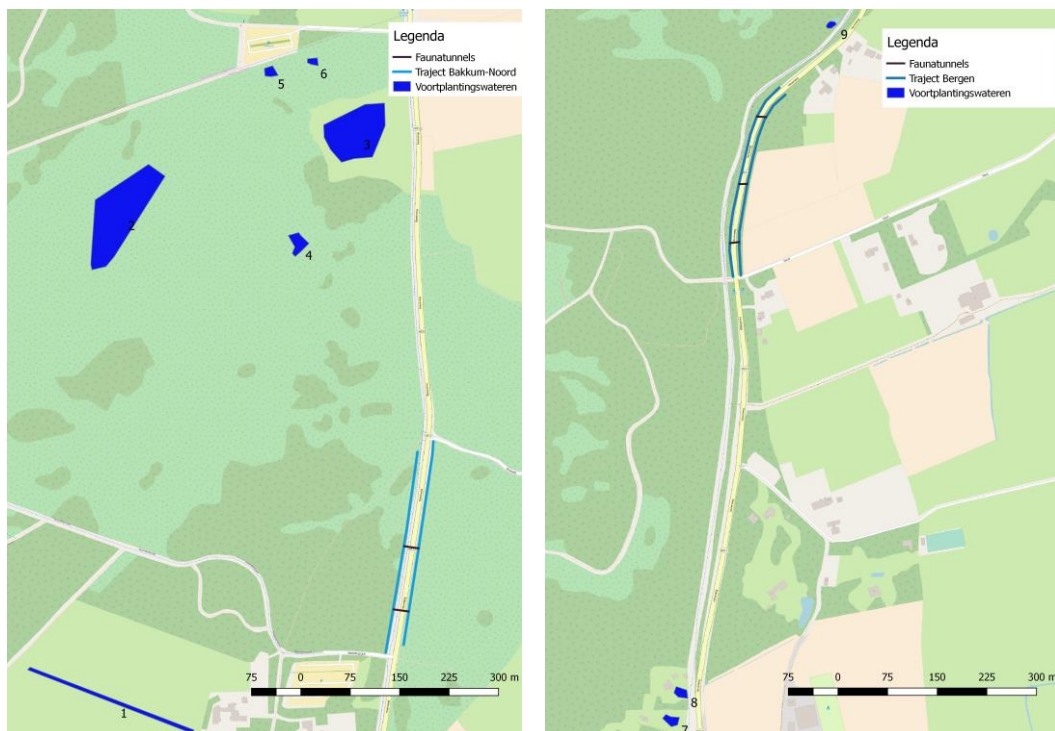
Afbeelding 5.4 & 5.5: Ligging van onderzoekswateren in binnenduinen bij Bakkum-Noord (links) en Bergen (rechts).

Ad 4: Van de amfibieën die geen gebruik maken van de passages en de duinen vermoedelijk weer intrekken, is getracht de mate van deze directe "terugtrek" te bepalen. Daartoe is in 2017 een negental nabijgelegen wateren in de binnenduinen onderzocht. In Bakkum-Noord waren dit zes wateren op afstanden van 320-630 m tot de onderzoekstrajecten en in Bergen drie wateren op 200-690 m afstand (afbeeldingen 5.4

en 5.5). In de periode van 24 maart en 14 april 2017 is ieder water viermaal onderzocht waarbij de focus lag op het opsporen van gemerkte exemplaren. Daarnaast is ook een totale telling uitgevoerd van aanwezige amfibieën en hun eilegels. Aanvullend zijn in Bergen in 2017 over de volledige breedte van het onderzoekstraject 14 V-vormige schermen aangebracht in de binnenduintrand. Dieren die vanuit de duinen naar de weg migreren werden door de V-vorm zo min mogelijk gehinderd in hun migratie. De opening van deze V-schermen waren naar de N511 gericht en hadden een breedte van circa 5 meter. De zijden zijn ieder 3,5 meter en staan onder een hoek van 45°. Alle schermen bevonden zich binnen een afstand van 15 tot 30 meter tot het geleidingsscherm langs de N511. In totaal besloegen de 14 V-schermen een lengte van 70 meter, hetgeen 26% van de totale trajectlengte bedraagt. Bij ieder V-scherm is in de punt een pitfall geïnstalleerd welke gedurende de hele onderzoeksperiode dagelijks voor 09.00 uur is gecontroleerd. Het aantreffen van gemerkte dieren zou indiceren dat zij zijn omgekeerd en weer richting de binnenduinen migreerden.

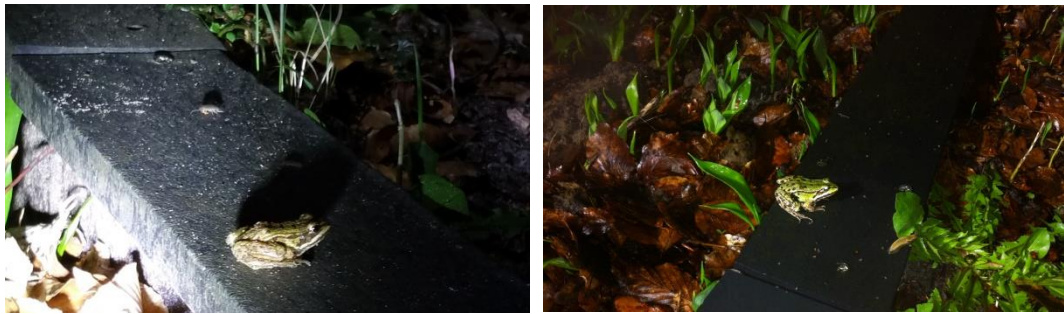
Gezien de geconstateerde gebreken aan dit geleidingsscherm (zie H4), maken naar verwachting veel bruine kikkers gebruik van de mogelijkheid om de schermen te omzeilen. Het aandeel bruine kikkers dat gebruik maakt van de passages is ook aanzienlijk lager dan het aandeel gewone padden, namelijk 29% respectievelijk 40%. Het verschil kan waarschijnlijk worden verklaard doordat bruine kikkers een groter springvermogen hebben en geleidingsschermen daardoor gemakkelijker kunnen passeren dan gewone padden, ondanks dat zij ook goed kunnen klimmen.

Afbeelding 5.13 & 5.14: Subadulte bruine kikker (links) en bastaardkikker (rechts) die op het geleidingsscherm in Bergen zijn aangetroffen.

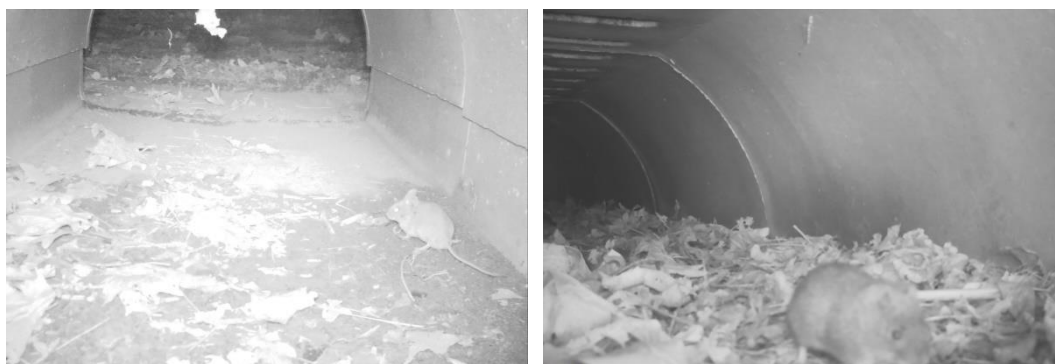
Bij het cameraonderzoek zijn op alle camera's zoogdieren geregistreerd. In Bakkum-Noord zijn in beide amfibieënpassages frequent bosmuizen (*Apodemus sylvaticus*) aangetroffen, evenals in de amfibieënpassage bij de Zeeweg. Deze soort werd zowel 's nachts als overdag vastgesteld. Buiten de bosmuis is aan zoogdieren enkel aan de Zeeweg nog rosse woelmuis (*Myodes glareolus*) aangetroffen. In Bergen zijn alleen in de zuidelijke amfibieënpassage zoogdieren geregistreerd, namelijk bosmuis, huiskat (*Felis catus*) en wezel (*Mustela nivalis*). Deze laatste is eenmalig op camera vastgelegd. In de pitfalls bij de twee andere passages zijn enkele malen bosmuizen aangetroffen. Of de dieren hier vanuit de passage in zijn gelopen of vanuit de polderzijde is onbekend.

Afbeelding 6.1 & 6.2: Beeldregistraties van zoogdieren in de amfibieënpassages bij de Herenweg in Bakkum-Noord (links; bosmuis) en de Zeeweg in Bakkum-Noord (rechts; rosse woelmuis).

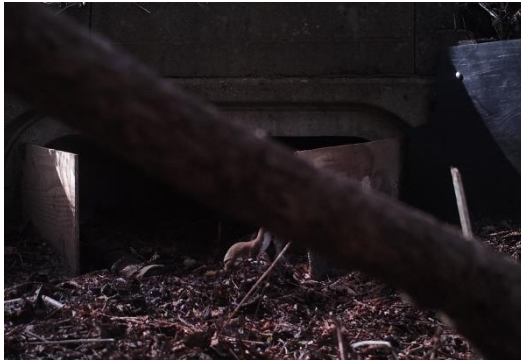
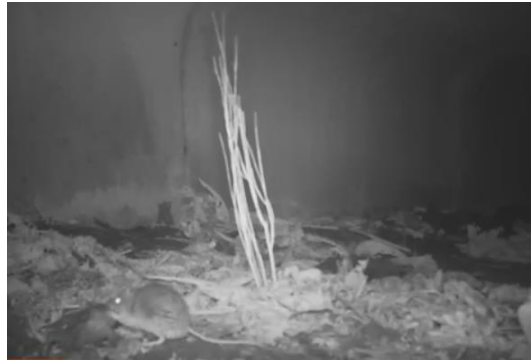
Afbeelding 6.3 & 6.4: Beeldregistraties van zoogdieren in de amfibieënpassages bij de Herenweg in Bergen (links: wezel; rechts: bosmuis die een gewone pad predeert).
